Opublikowano: Konstancin-Jeziorna (www.konstancinjeziorna.pl)

Parkowy mostek zamknięty ze względów bezpieczeństwa

2026-05-08

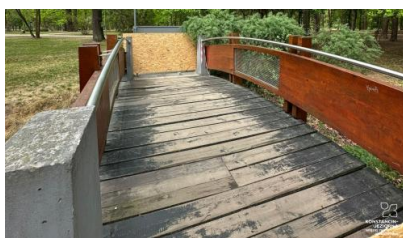
Ze względów bezpieczeństwa Urząd Miasta i Gminy Konstancin-Jeziorna wyłączył z użytkowania mostek dla pieszych nad rzeką Małą w Parku Zdrojowym, od strony ul. Matejki. Decyzję podjęto po kontroli technicznej, która wykazała poważne uszkodzenia konstrukcji obiektu.

Podczas kontroli technicznej stwierdzono bardzo poważne uszkodzenia elementów konstrukcyjnych mostka. Największe zniszczenia dotyczą drewnianych dźwigarów nośnych – zarówno w strefach podparcia przy przyczółkach, jak i w środkowej części konstrukcji. Wykryto rozległą próchnicę oraz zaawansowaną degradację drewna. W wyniku pogarszającego się stanu technicznego doszło już do osiadania fragmentu nawierzchni obiektu.

Uszkodzenia obejmują nie tylko deski nawierzchni, ale przede wszystkim elementy konstrukcyjne, do których są one mocowane. Po ostatnim okresie zimowym stan techniczny dźwigarów oraz części balustrad dodatkowo się pogorszył. Drewno jest zawilgocone, spróchniałe, a miejscami również zgniłe.

Oznacza to, że wykonanie prostych napraw – polegających jedynie na wymianie lub ponownym przykręceniu desek – nie jest możliwe. Elementy nośne utraciły bowiem wymaganą trwałość i nośność, co bezpośrednio wpływa na bezpieczeństwo użytkowników.

Ze względu na zakres uszkodzeń niezbędne będzie przygotowanie kompleksowej dokumentacji projektowej dotyczącej naprawy lub przebudowy mostka. Obejmie ona m.in. ocenę nośności konstrukcji, określenie zakresu wymiany uszkodzonych elementów oraz technologii wykonania robót.

Dopiero po opracowaniu dokumentacji możliwe będzie przeprowadzenie właściwych prac remontowych lub odtworzeniowych. Cały proces – ze względu na konieczność przygotowania projektu, uzgodnień i realizacji robót – będzie czasochłonny.
